项目编号：RXP2019QTW1043

宁波大成新材料股份有限公司地块 场地环境质量初步调查报告

浙江仁欣环科院有限责任公司

二〇一九年十二月

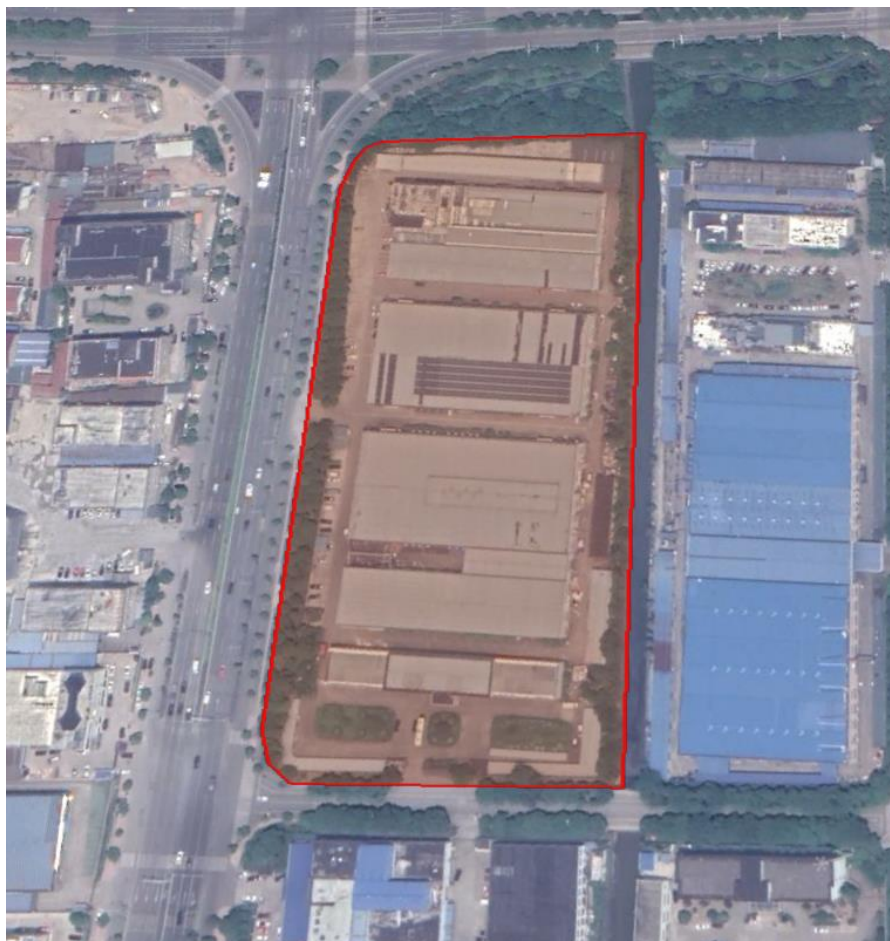
图 1.2-1 场地范围图

本次调查的调查范围为宁波大成新材料股份有限公司地块，占地面积约 40642m²。地块位于宁波市慈溪市经济开发区海通路西口，北至北三环东路，西至浒崇公路，南至海通路，东至河流。具体范围如下图 1.2-1 所示。

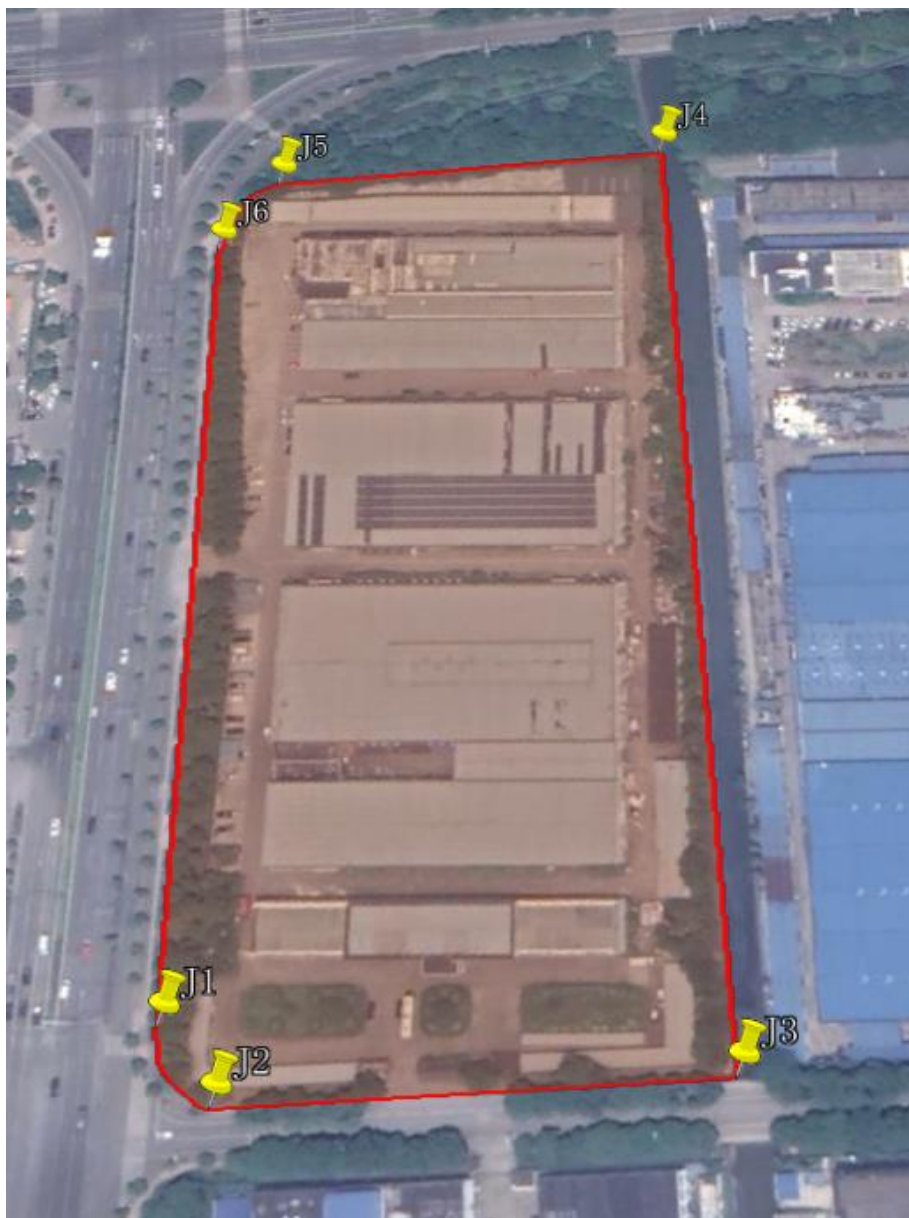
图 2.1-2 场地边界拐点坐标图

本次调查的调查范围为宁波大成新材料股份有限公司地块，占地面积约 40642m²。地块位于宁波市慈溪市经济开发区海通路西口，北至北三环东路，西至浒崇公路，南至海通路，东至河流。具体位置如下图 2.1-1 和图 2.1-2 所示，边界拐点坐标，如下表 2.1-1 所示。

点号	经度	纬度
J1	121.243234 E	30.197868 N
J2	121.243313 E	30.197650 N
J3	121.244602 E	30.197374 N
J4	121.245344 E	30.199955 N
J5	121.244175 E	30.200156 N
J6	121.243938 E	30.199981 N

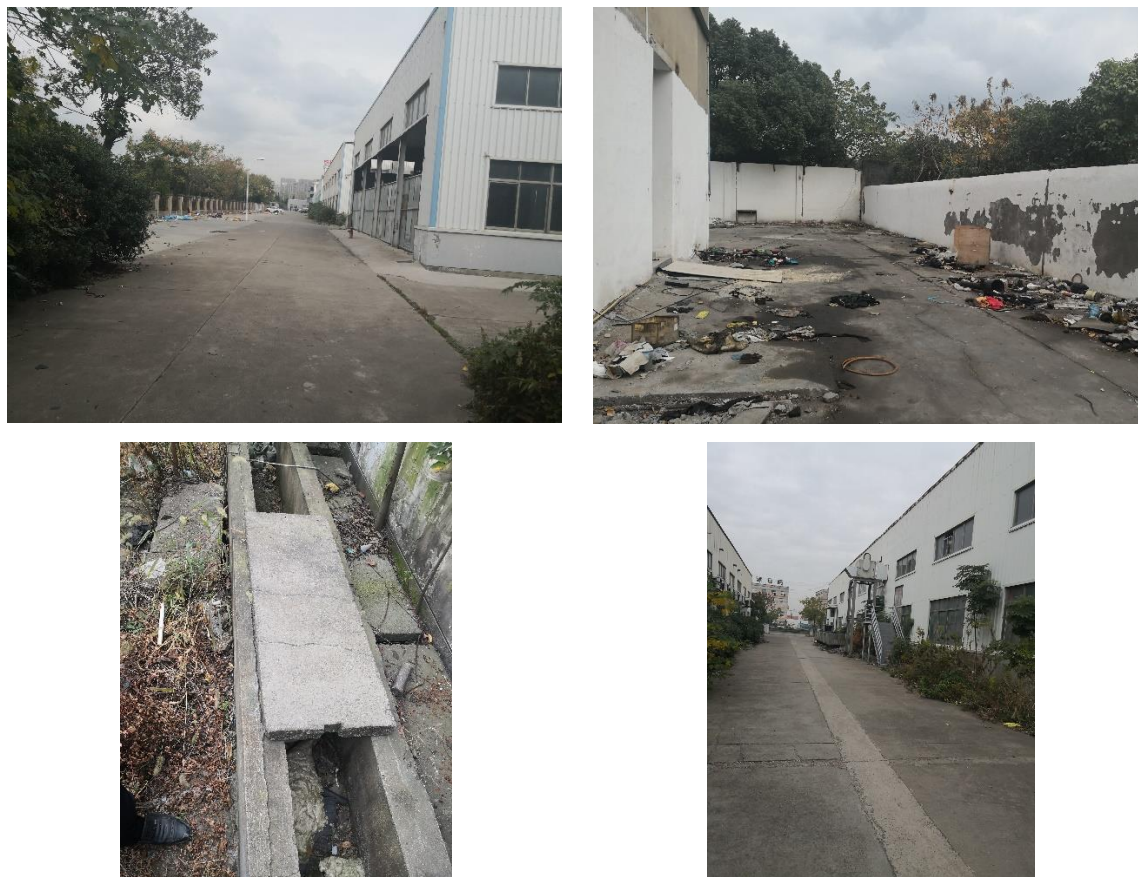
图 2.3-1 场地现状照片

经现场勘察，场地内 1#和 2#厂房内部已经全部清空，3#和 4#厂房仍旧正常使用。场地四周有围墙阻挡，场地有专人进行管理，大门处有门卫值守，防止场地由于长时间荒废造成外来污染源进入。现场情况如下图 2.3-1。

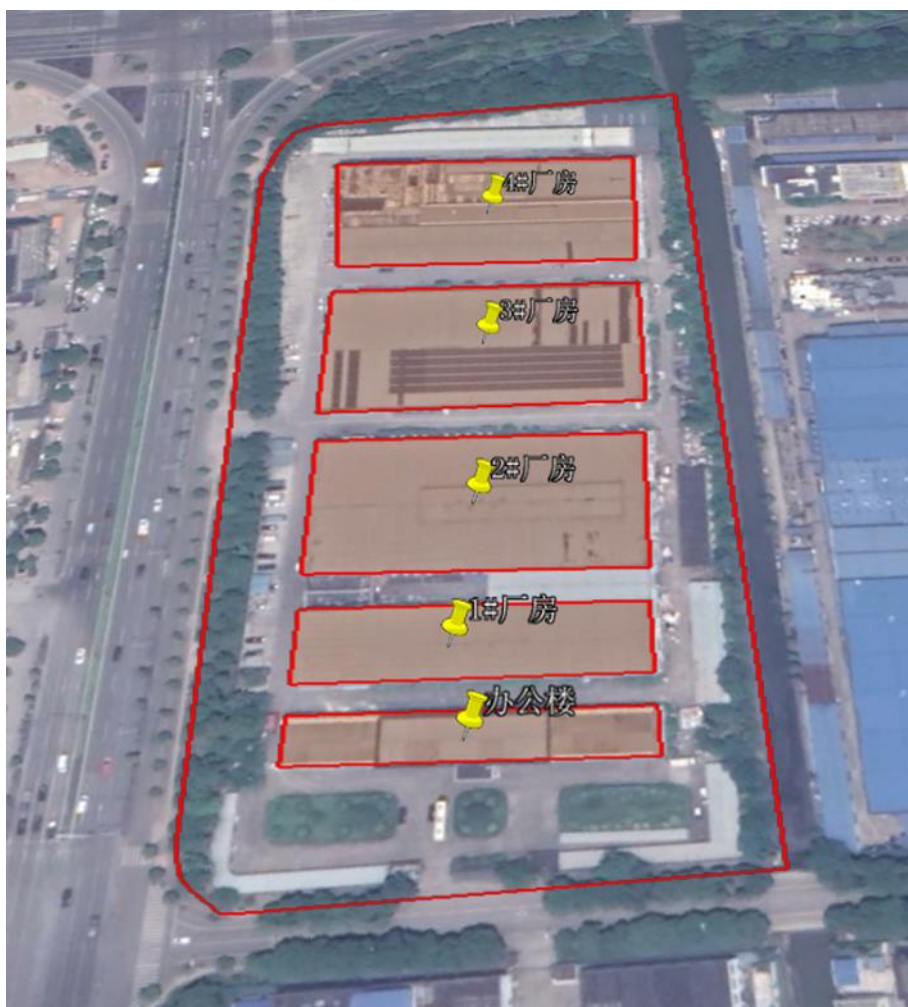
图 2.4-1 场地内厂房分布图

2015 年~2019 年，企业在该场地内停产，厂房对外出租，办公楼仍旧自用。出租情况如下：1#厂房出租给龚建伟，用于开展钢材加工活动，原材料为钢材、润滑油等，主要工艺为机加工；2#厂房出租给慈溪市美盛食品有限公司，作为酒类、饮料等成品储存仓库；3#和 4#厂房出租给浙江锐高体育发展有限公司，作为健身场地，包括篮球场、羽毛球场、游泳池、健身房等。

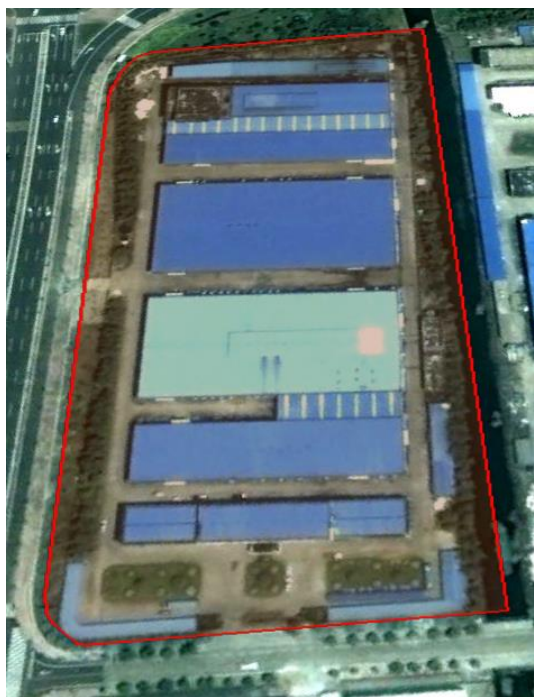
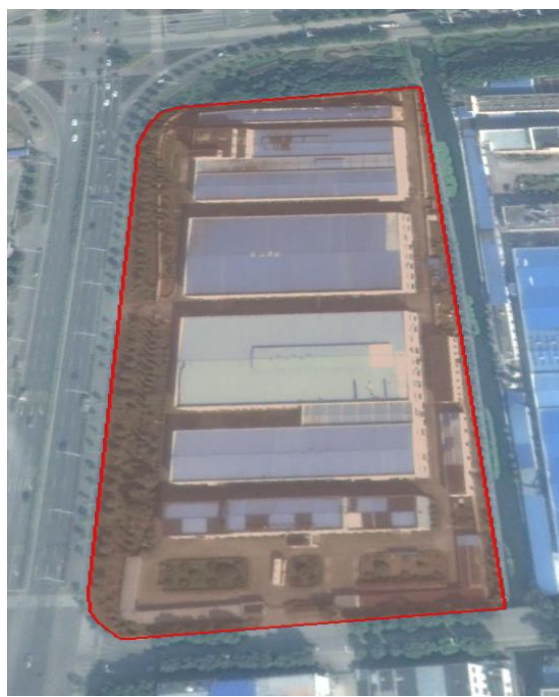
图 2.4-2 企业历史遥感图

根据企业相关信息的收集企业历史遥感情况见图 2.4-2，企业历史情况图见图 2.4-3，场地内企业分布情况见图 2.4-4~图 2.4-5。

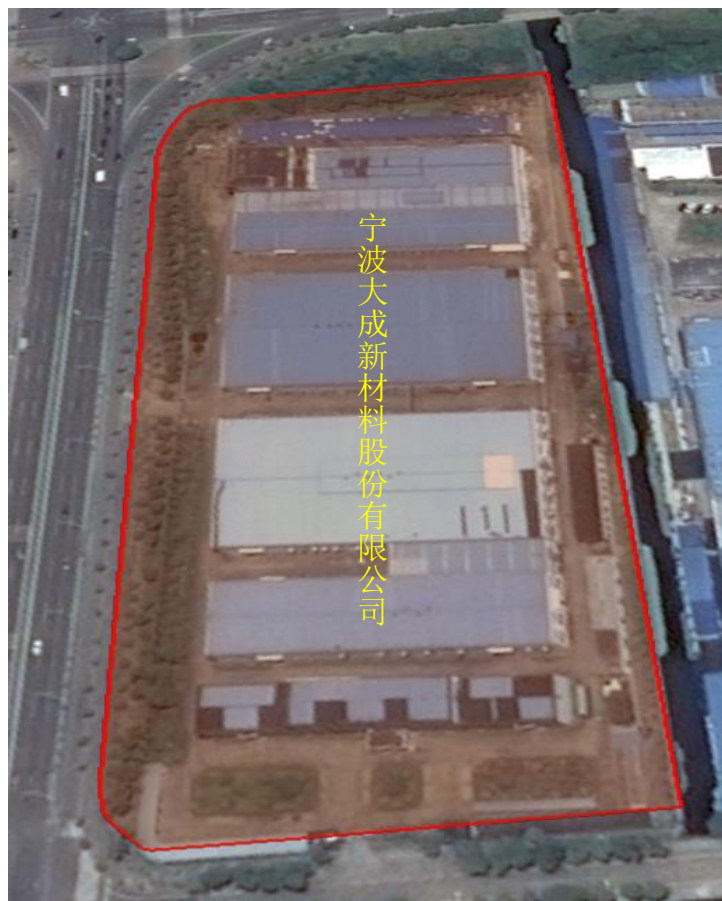
图 2.4-42001-2015 年场地内企业分布情况

2001 年-2015 年，宁波大成新材料股份有限公司在场地内建厂进行生产。产品为聚乙烯纤维及相关加工产品如防弹衣、头盔等；

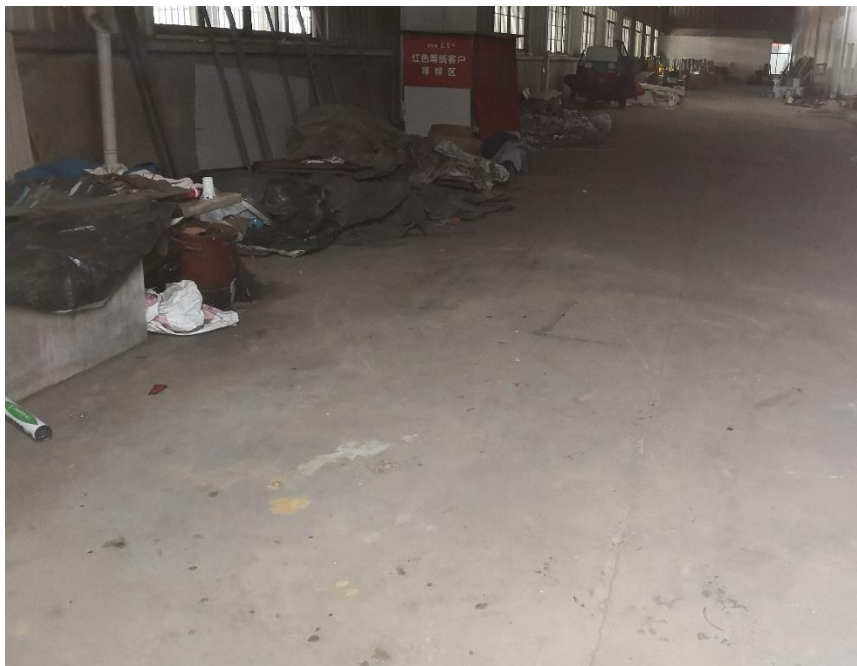
图 2.5-1 场地地面现状照片

根据《宁波大成化纤集团公司高强高模聚乙烯纤维及高性能防弹系列产品项目环境影响报告表》（2001年）以及人员访谈等其他资料，场地内地坪建设包括厂房内地坪建设由宁波大成新材料股份有限公司在2001年建设完成。

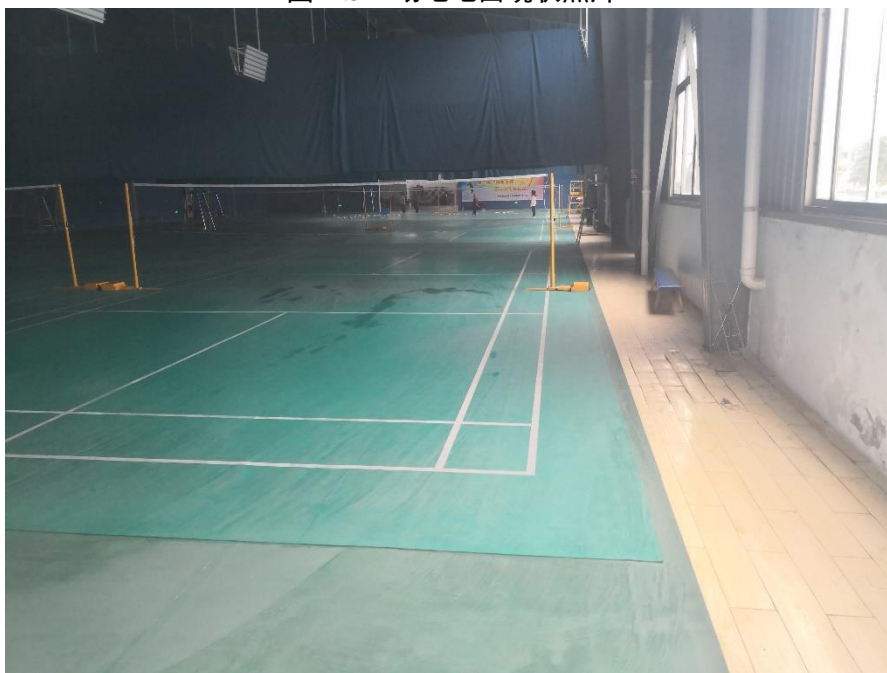
图 2.5-2 浙江锐高体育发展有限公司地面现状照片

2015年后厂房对外出租后龚建伟以及慈溪市美盛食品有限公司未对厂房内地坪进行重建，浙江锐高体育发展有限公司在3#和4#厂房原有地坪情况上进行修建。

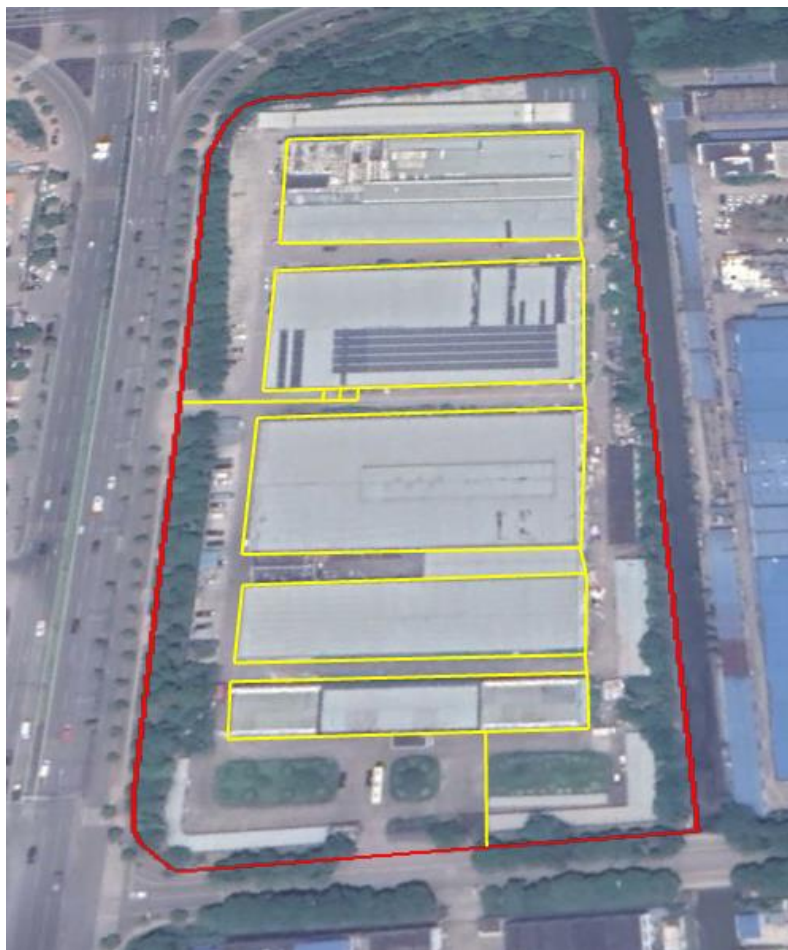
图 2.6-1 场地内地下管线布设图

(1) 宁波大成新材料股份有限公司生产期间不产生工业废水，没有工业废水地下管道，仅在厂房四周存在生活污水地下管线。

(2) 厂房出租期间，龚建伟和慈溪市美盛食品有限公司没有铺设地下管线，浙江锐高体育发展有限公司在 3#厂房南面增设生活污水地下管线。

场地内除地下生活污水管线外无其他地下构筑物或管线。

备注：黄色线为场地内地下生活污水管线

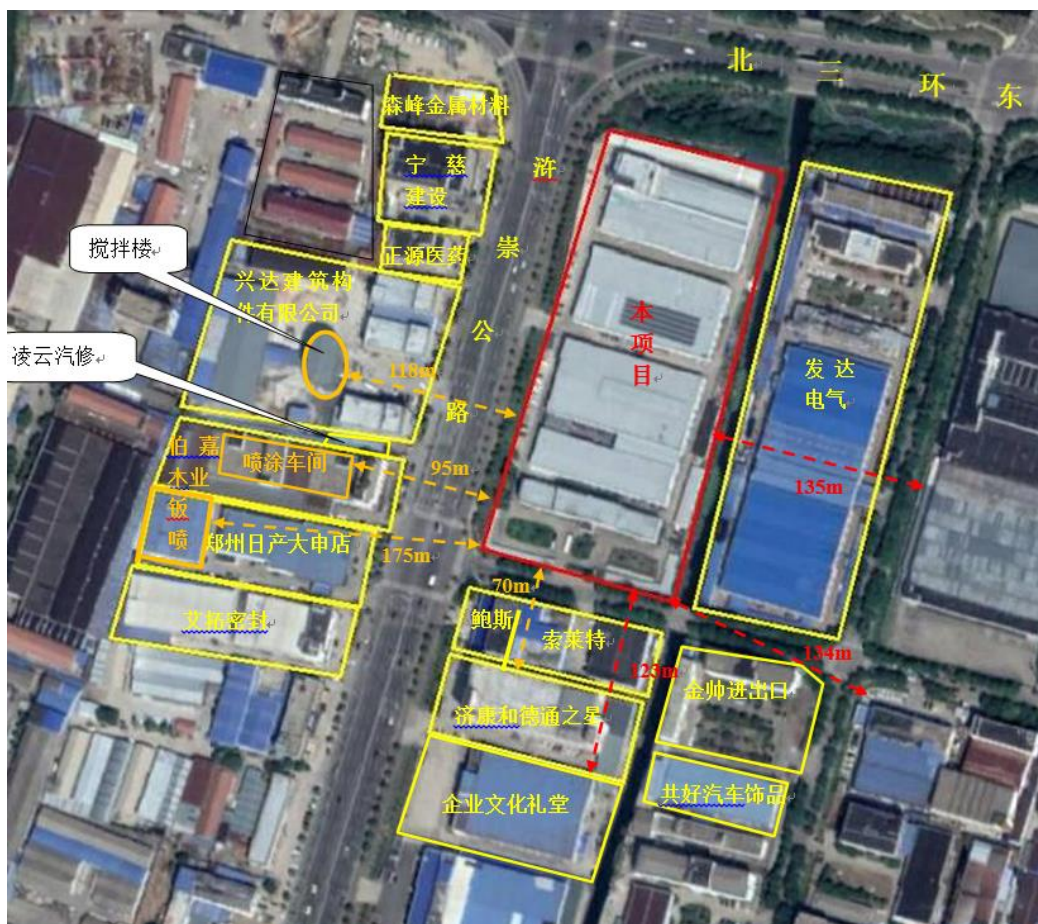
图 3.2-1 场地周边环境概况

本场地周边为工业用地。通过实地调查，周边企业包括宁波发达电器有限公司、

综上，场地周边企业可能对场地内土壤及地下水中总石油烃的含量造成影响，因此场地内土壤及地下水分析指标应当补充总石油烃。

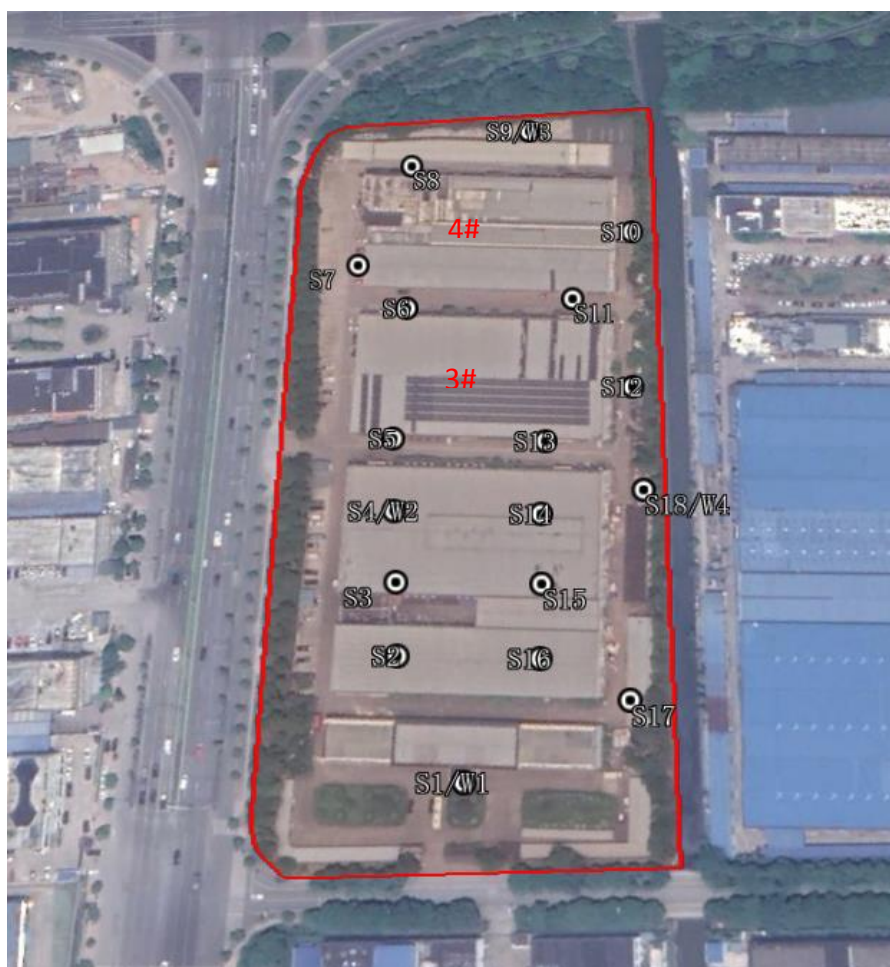
图 5.1-4.1-1 具体采样点位图

根据人员访谈和现场走访，采取判断布点法。土壤采样布置点的具体位置见图 5.1-1。

本次调查场地内污染特征尚不明确,同时原企业生产功能单元不明确,地下水监测井布设考虑分区布点法。地下水采样布置点的具体位置见图 5.1-1。

由于现场采样过程中 3#和 4#厂房仍旧营业中，缺少必要采样条件。同时企业原材料为聚乙烯、白油以及萃取剂，其中聚乙烯性质比较稳定，白油以及萃取剂在生产过程中可能会对场地造成总石油烃污染，但在场地内地坪完好情况下受污染可能性与厂房周边绿化带（缺少地坪阻隔）相比，厂房周边绿化带受污染可能性较大，因此将采样点位布置在厂房四周。

备注：S1~S18 为土壤采样点位，标号 W1~W4 为地下水采样点位

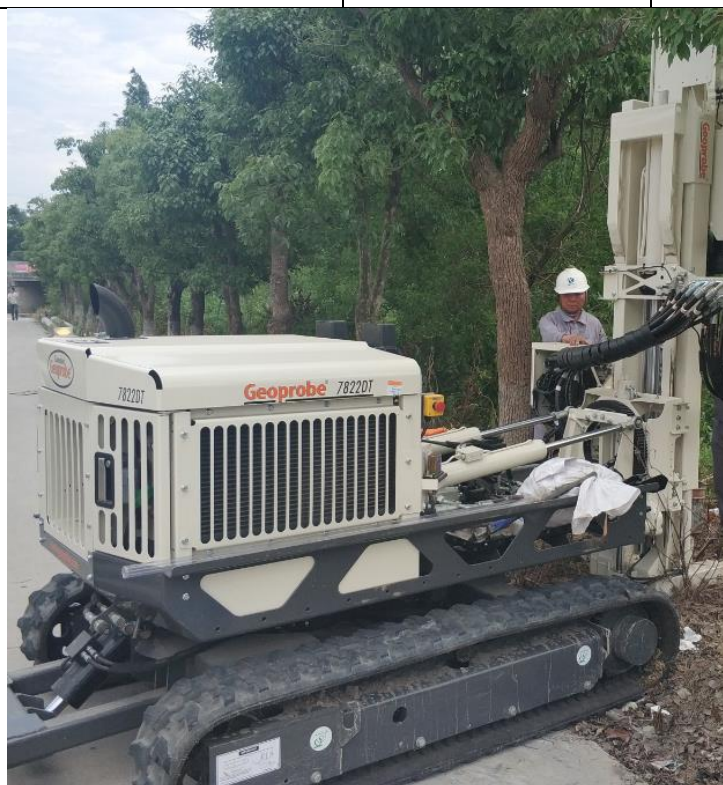
图 4.3-1 Geoprobe7822DT 设备图片

对土壤采样点进行确认后,先使用工具将表面混凝土去除后,再使用旋转冲击钻探法进行取样,钻孔孔径为2.2英寸,钻探深度为按照采样计划采到规定深度。采样设备为Geoprobe,该设备结构紧凑,功能多样,重量约为3.5吨,配备58马力的8缸久保田柴油发动机,液压达到4000psi,可在一些其他设备采样受限的区域进行作业。其设备参数如下表所示:

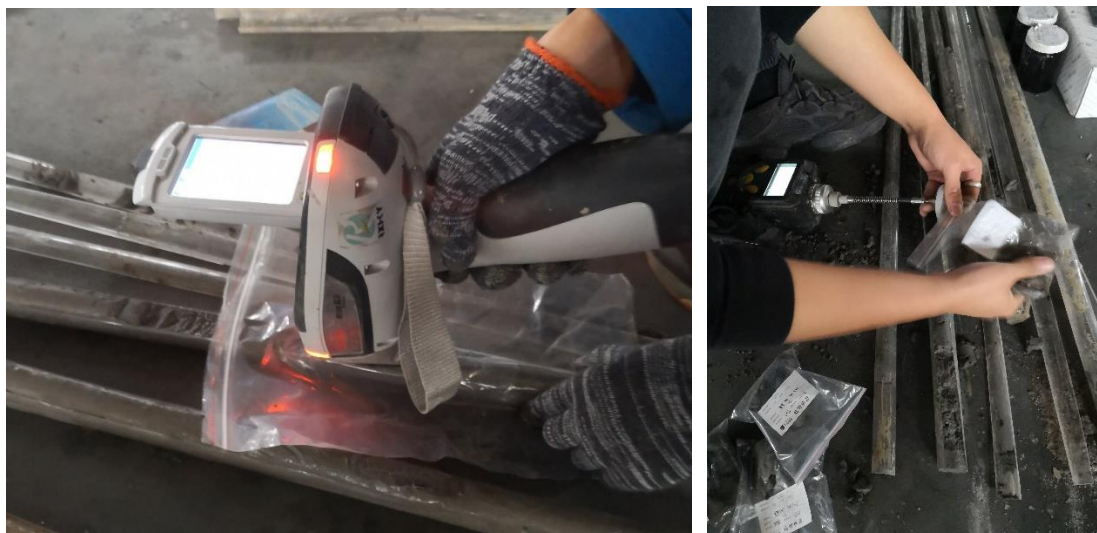
图 4.3-3 土壤现场快速检测情况

本项目场地采集土壤样品每 1.5m 分为 1 段，通过 XRF 快速检测，每 1.5m 选择一个读数最大的样品进行送样，现场共采集土壤样品 88 个(含 16 个平行样 8 个实验室内平行，8 个实验室间平行)，现场采集的土壤标签上记录相应采样点编号及土的深度，当天送往实验室进行分析。
