# 段塘街道社区卫生服务中心(HS07-04-23 地块) 土壤污染状况调查报告

浙江仁欣环科院有限责任公司

二〇二一年十一月

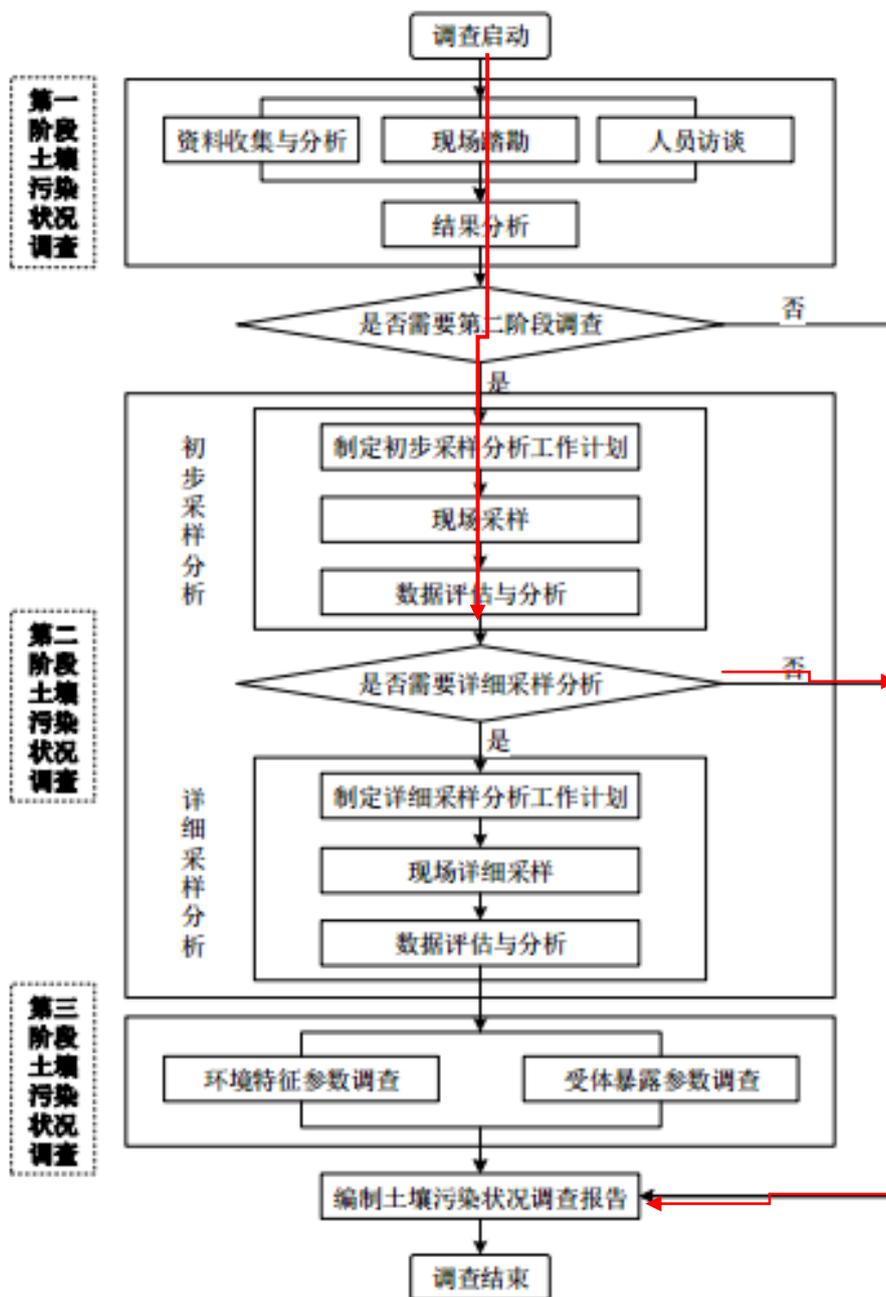
图 1.5-1 场地土壤污染状况调查工作流程

本次场地土壤污染状况初步调查工作按照《建设用地土壤污染状况调查技术导则》(HJ 25.1-2019)、《地下水环境监测技术规范》(HJ164-2020)、《土壤环境监测技术规范》(HJ/T166-2004)和《地块土壤和地下水中挥发性有机物采样技术导则》(HJ 1019-2019)开展，主要工作内容包括资料收集、现场踏勘、人员访谈和初步采样监测，具体调查方法如下：

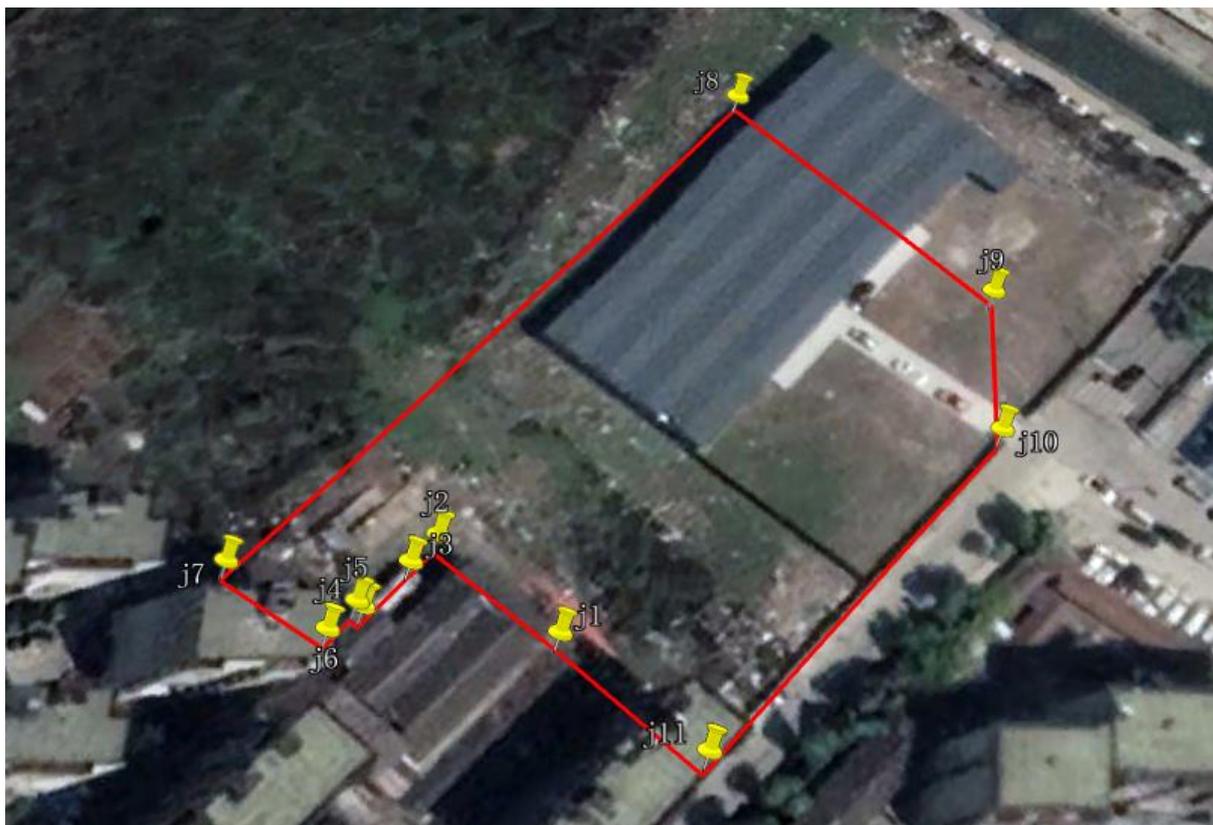
图 2.1-2 场地边界拐点坐标图

段塘街道社区卫生服务中心（HS07-04-23 地块）地块位于宁波市海曙区段塘街道。具体位置如下图 2.1-1 和图 2.1-2 所示，边界拐点坐标如下表 2.1-1 所示。场地拐点坐标来源于业主提供的红线图。场地拐点坐标图见下图 2.1-2。

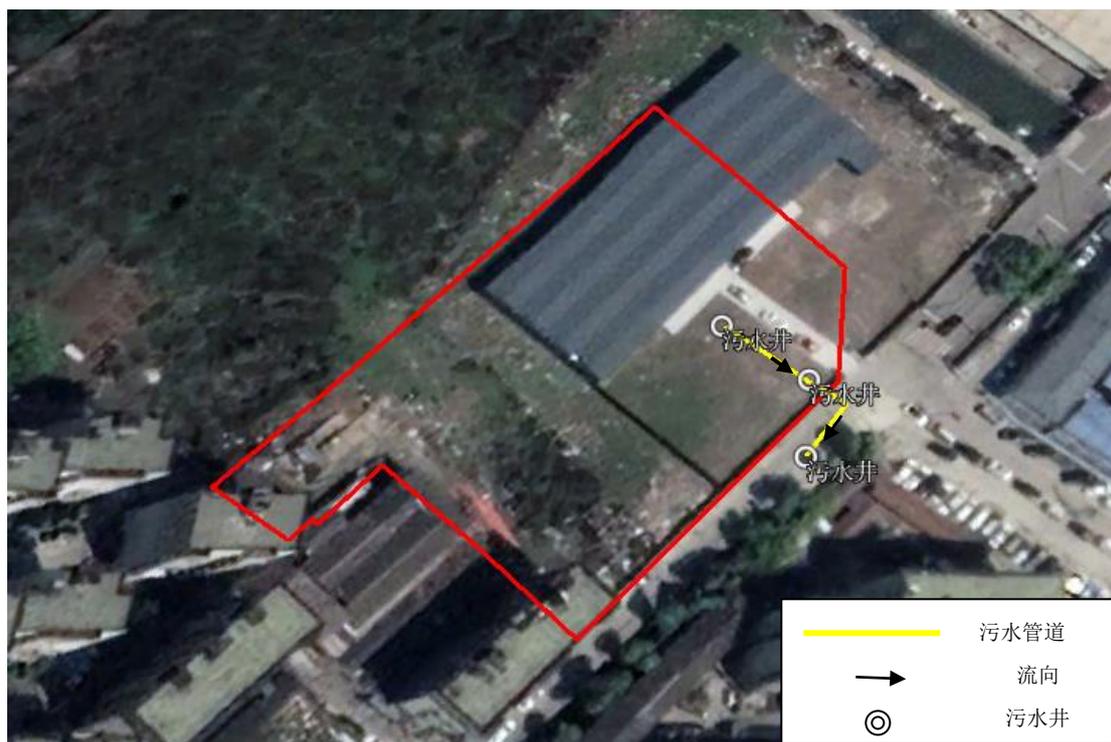
图 2.6-1 污水管道流向图

根据现场踏勘、人员访谈确认，该地块曾为住宅，目前为临时菜市场。场地内目前无生产废水管或雨水管等地下设施，场地内存在生活污水管道，污水管道收集污水后纳入市政管网排放，具体污水流向见下图。

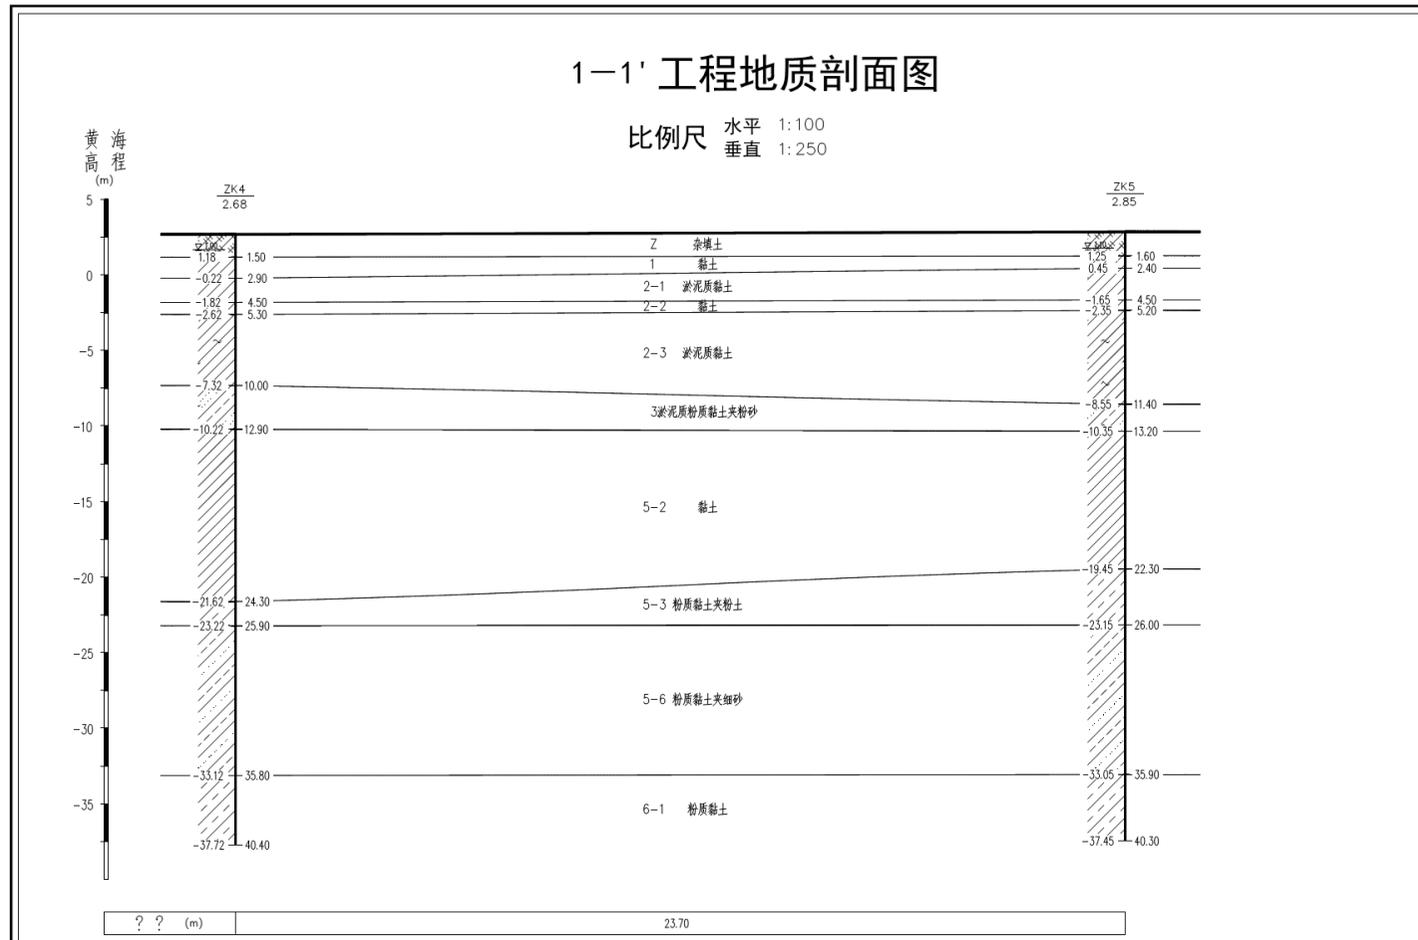
图 3.1-1 地质剖面图

建设项目位于宁波市海曙区，本场地地勘参考距离本场地东北侧 360m 外的地勘报告《宁波市海曙区段塘学校扩建工程岩土工程勘察报告（详细勘察）》，本地块与参考地勘位置图见图，地块土层情况自上而下描述如下：

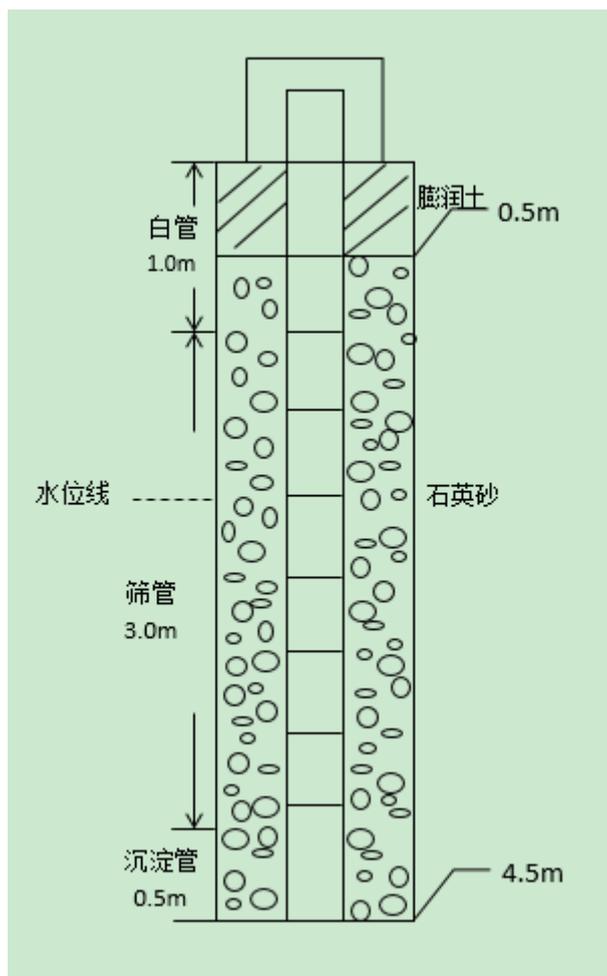
图 5.1-1 成井图

本地块面积为 4727m<sup>2</sup>，地块内计划布置 3 个地下水监测井点位。采样深度应综合考虑场地地层结构、污染物迁移途径和迁移规律、地面扰动深度等因素。经查阅相关水文地质资料，发现本场地地下水埋深较浅。根据调查经验，监测井深设为地下 4.5m，采集潜水层地下水，并依据现场实际水文地质情况进行调整。成井示意图见下图所示。地下水采样布置点的计划布点见图 5.1-2。

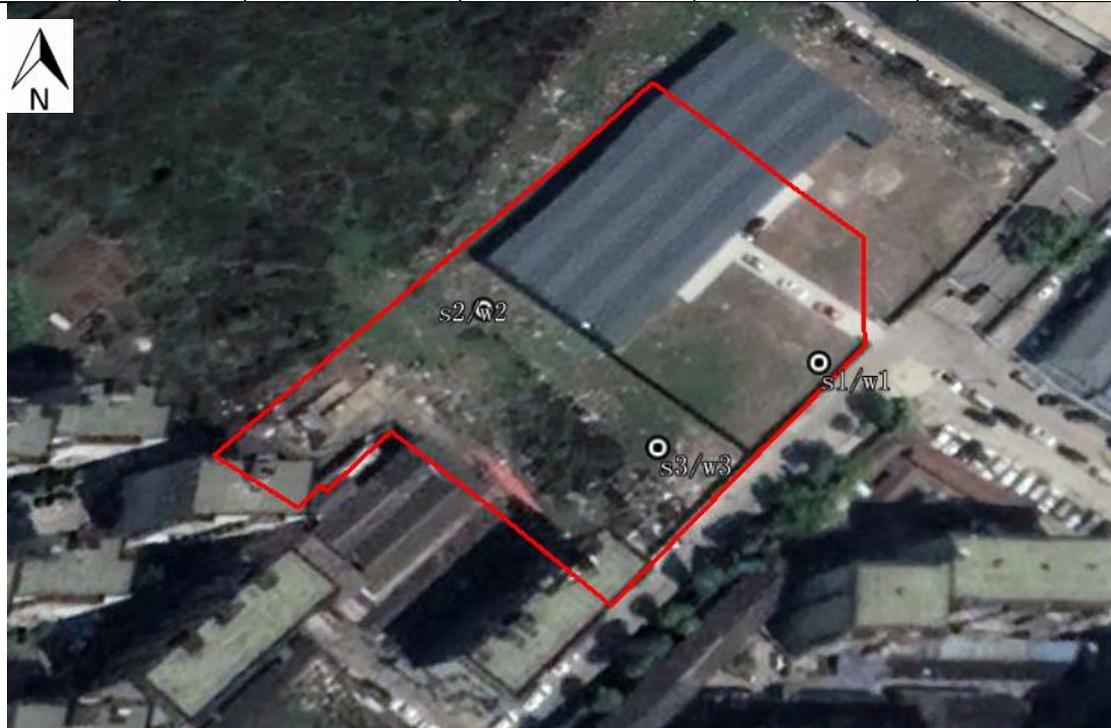
图 5.1-2 计划采样点位图

备注：S1~S3 为土壤采样点位，W1~W3 为地下水采样点位；

本场地土壤的采样点位布置见下图 5.1-2 所示。

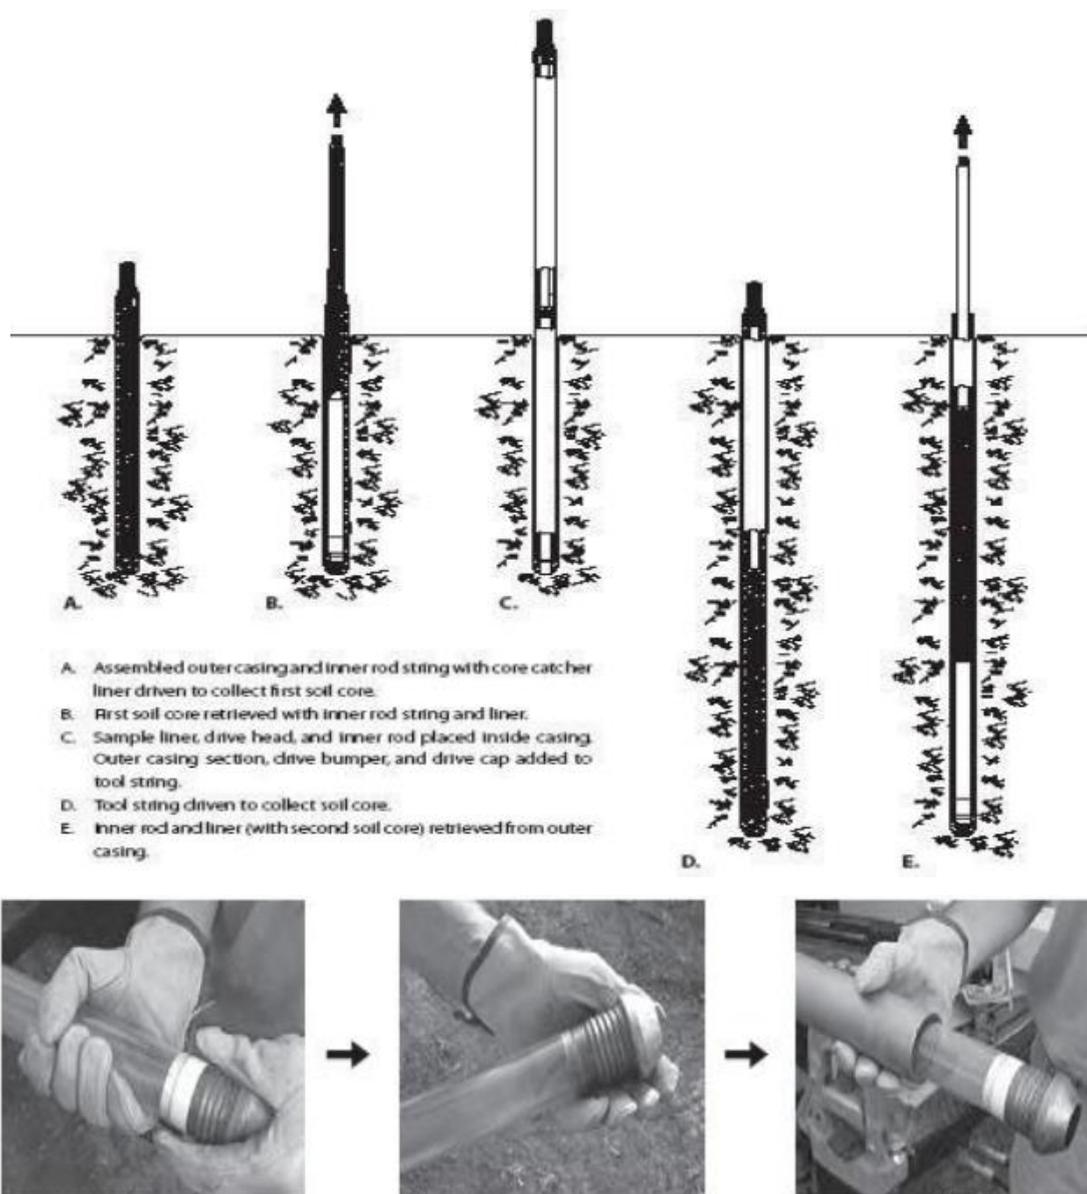
图 5.3-1 Geoprobe 钻井系统

(4)再次将钻杆系统钻入地下采集柱状土壤。

(5)将内钻杆和带有第二段土样的衬管从外套管中取出。

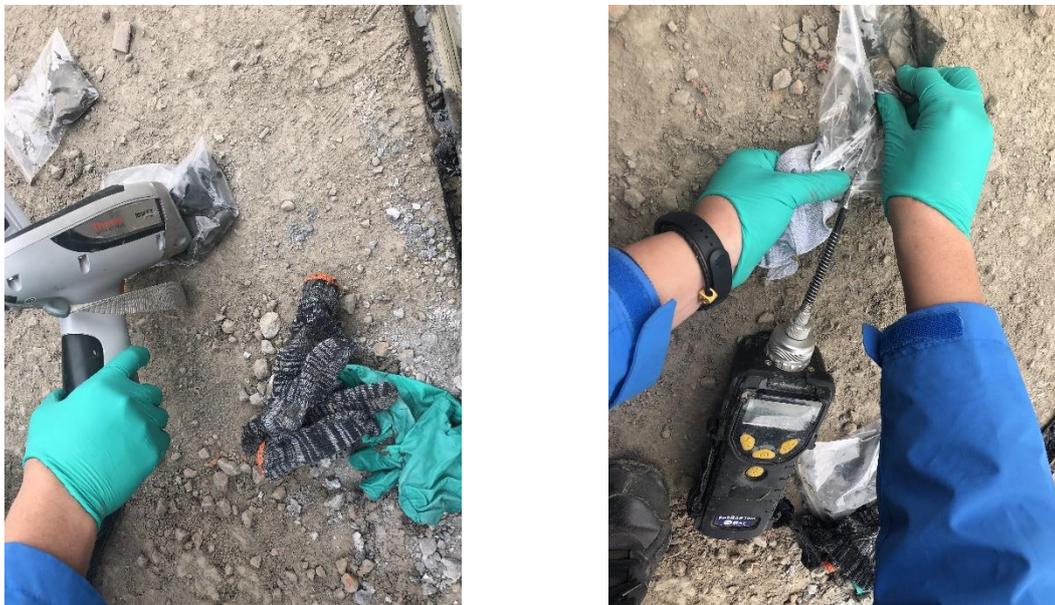
图 5.3-2 土壤现场快速检测情况

本项目场地采集土壤样品每 1.5m 分为 1 段，通过 XRF 快速检测，每 2.0m 选择一个读数最大的样品进行送样，现场共采集土壤样品 11 个(含 1 个实验室内平行，1 个实验室间平行)，现场采集的土壤标签上记录相应采样点编号及土的深度，当天送往实验室进行分析。

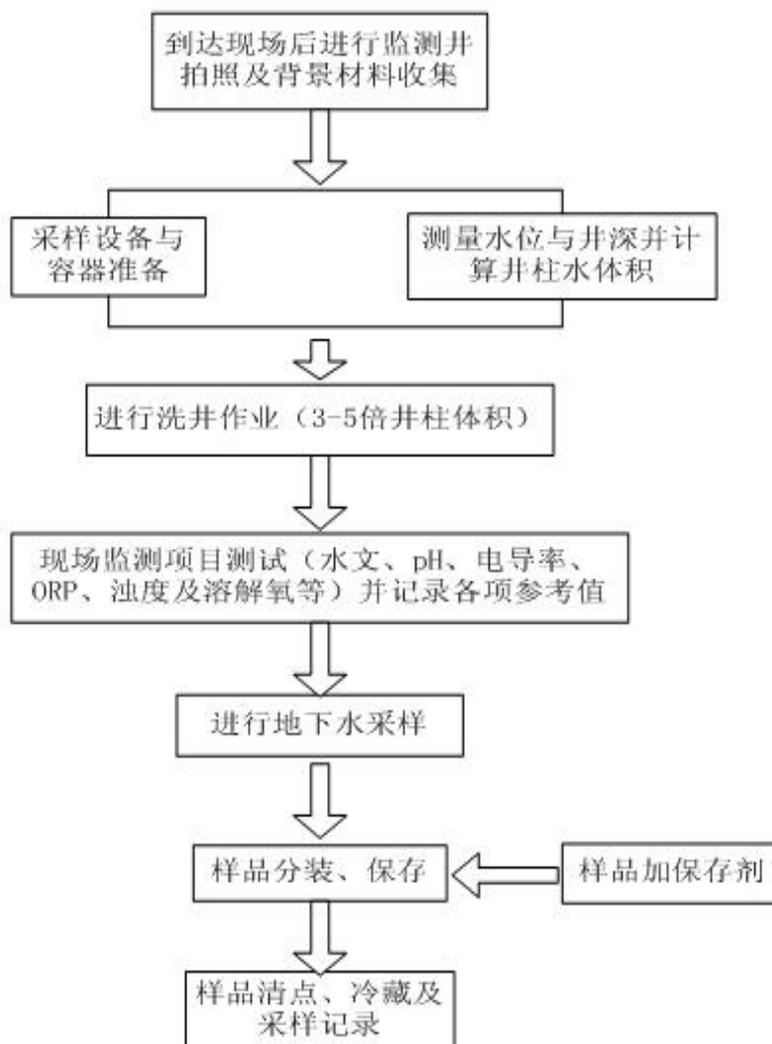
图 5.3-3 采样基本流程图

地下水采样基本流程如下图。

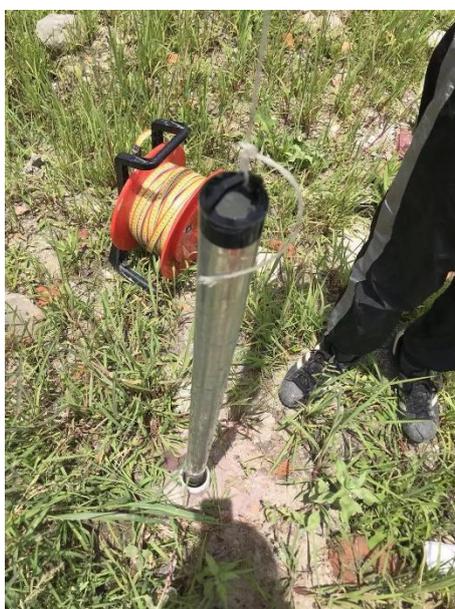
图 5.3-4 洗井过程

地下水采样按照每个点取一个地下水样，项目场地共布设 3 个地下水监测井，共取 5 个地下水样品(包括 1 个室内平行、1 个室间平行)。采样洗井方式一般有大流量离心式潜水泵洗井与贝勒管洗井两种。本项目采用贝勒管洗井。

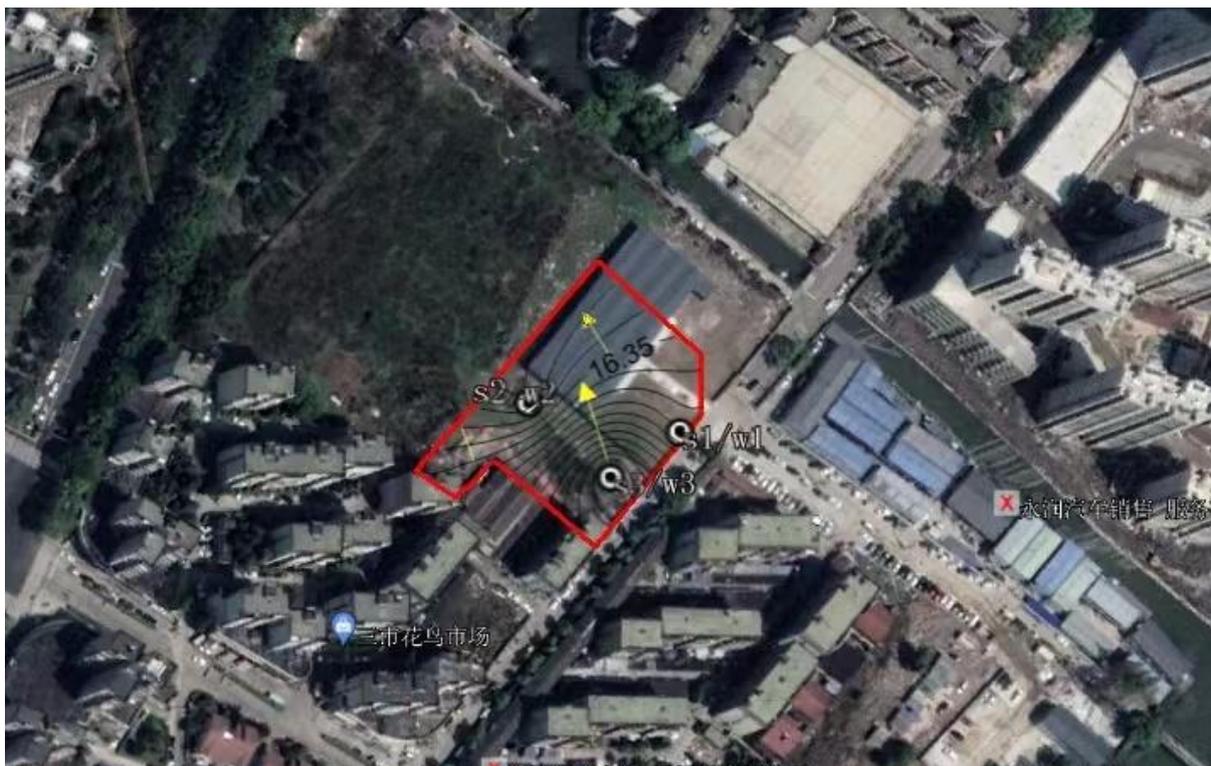
图 6.1-4 地下水流向图

名称	GPS 坐标		井口高程(m)	地下水埋深(m)	水位(m)
	经度	纬度			
1#W1	121°31'5.64"E	29°50'38.88"N	18.2729	1.79	16.48
2#W2	121°31'3.62"E	29°50'38.61"N	18.0016	1.80	16.20
3#W3	121°31'5.55"E	29°50'38.28"N	18.6654	1.74	16.93

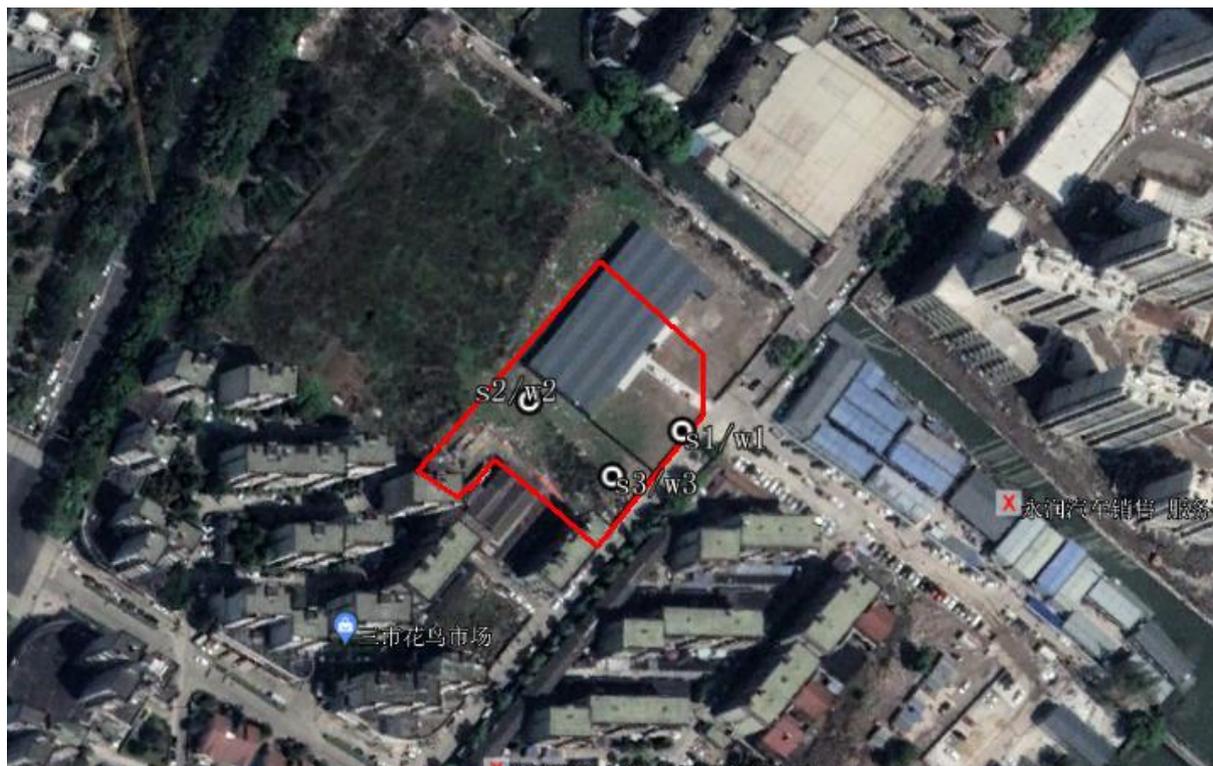
图 6.2-1 采样点位定位图

点位	经度	纬度
S1/W1	121°31'5.55"E	29°50'38.28"N
S2/W2	121°31'3.62"E	29°50'38.61"N
S3/W3	121°31'4.67"E	29°50'37.78"N
